## クリアー・ハードコート液(ソフトタイプ)施工例

GDV-31系 タイヤ サイドウォール 高光沢、高耐久コート剤テスト

2008/10/2 施工

⑦ BMW (ミウラ車) 【15%】・・・2コート

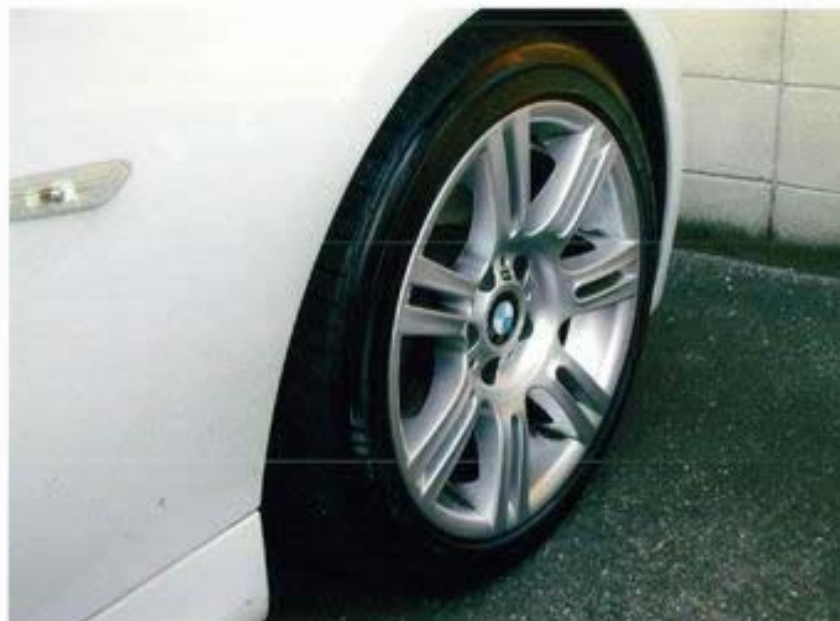
2コート完了後

[コメント] ・新品タイヤ装着車の施工不良の報告を受け、低濃度化、2コートでコートを実施。  
15%では、2コートでも、やや光沢感が弱い感じがある。  
・希釈濃度20%で、薄塗り2回(硬化後2層コート)を推奨。

平成21年1月10日時点でも、光沢は写真と同等で、劣化見られず。  
\*新品タイヤには塗布不可(数車テスト結果)
